**DOKUMENTACJA KONSERWATORSKA**  
**PROGRAM PRAC KONSERWATORSKICH**  
**ELEWACJE WILLI**  
**UL. WOJSKA POLSKIEGO 99**  
**SZCZECIN**

**SZCZECIN 2021**

### **PROGRAM PRAC KONSERWATORSKICH**

#### **ELEWACJE WILLI PRZY UL. WOJSKA POLSKIEGO 99 W SZCZECINIE**

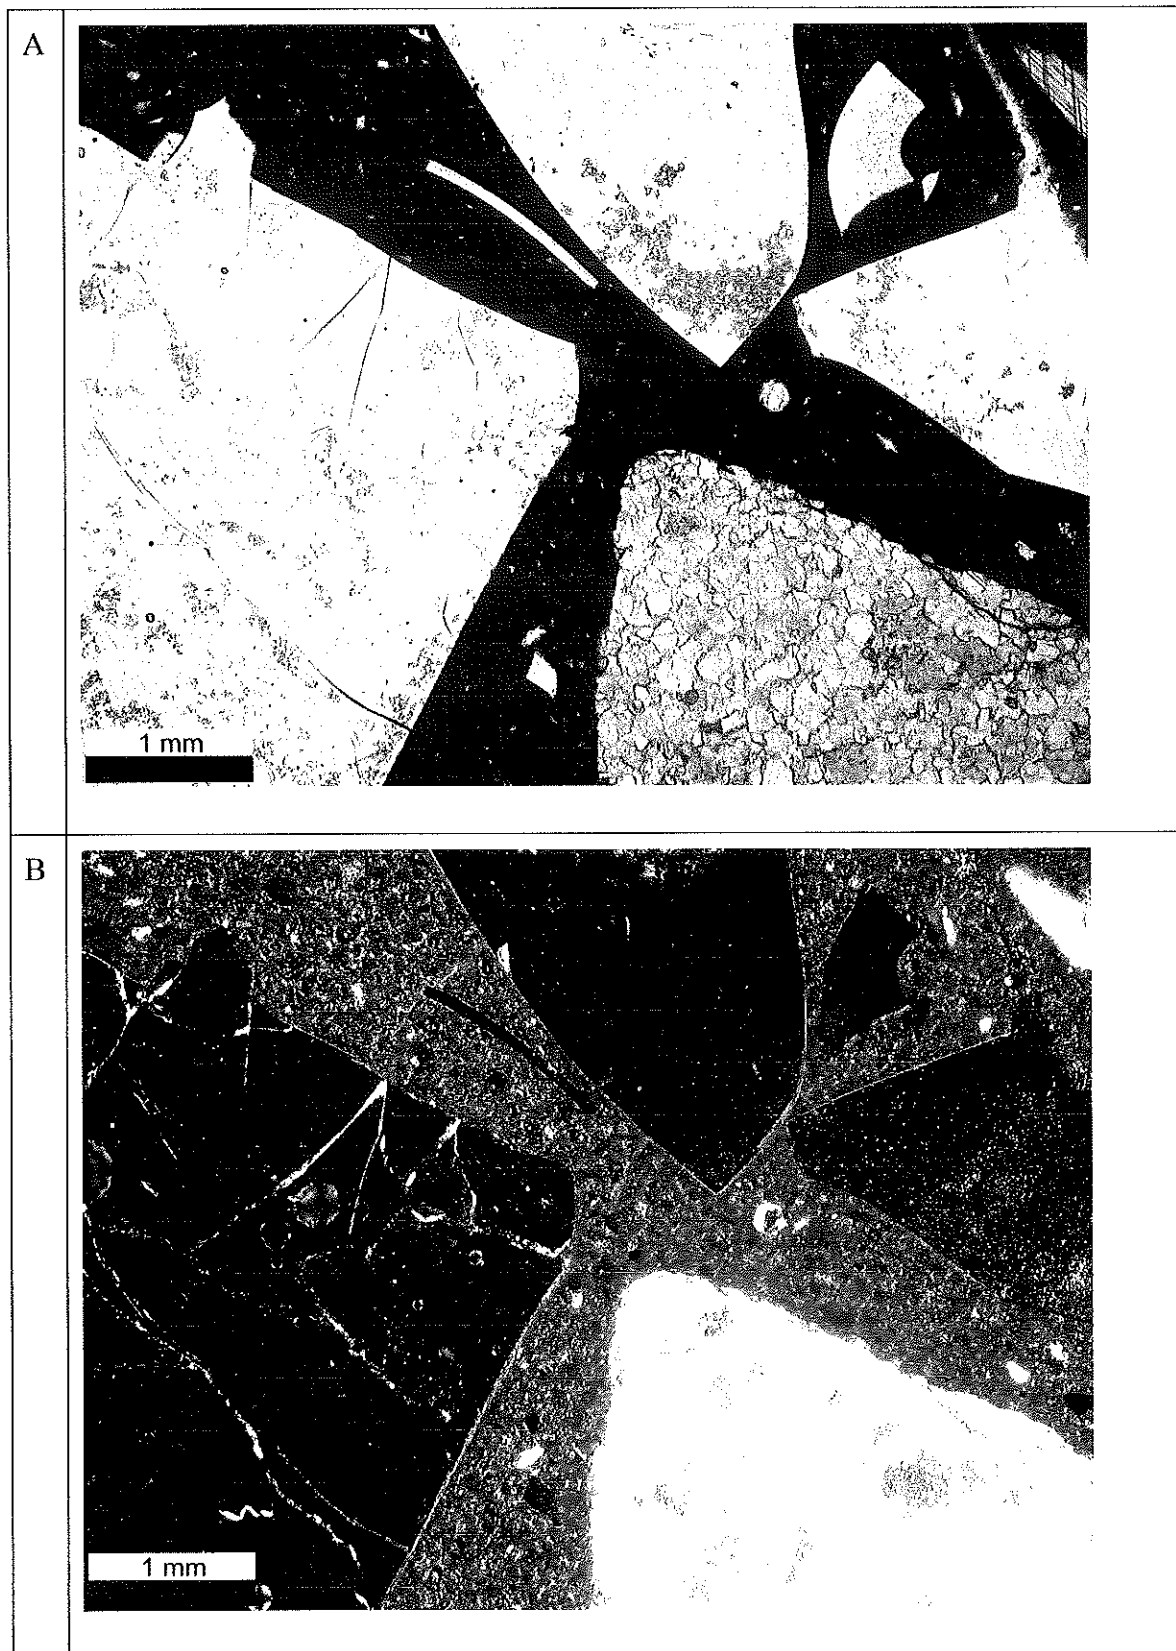
W próbce obecny również zachowany fragment zaprawy, o miąższości kilku milimetrów, składającej się z szkieletu ziarnowego zdominowanego przez ziarna kwarcu, spojonych mikrokryształicznym, węglanowo-krzemianowym spoiwem, zawierającym zachowane podrzędne relikty faz spoiw hydraulicznych.

Obraz mikroskopowy próbki 1, główna część próbki, obserwowany przy jednym polaryzatorze (A) i dwóch, skrzyżowanych polaryzatorach (B).
